基準に不適合な値が検出された地点図

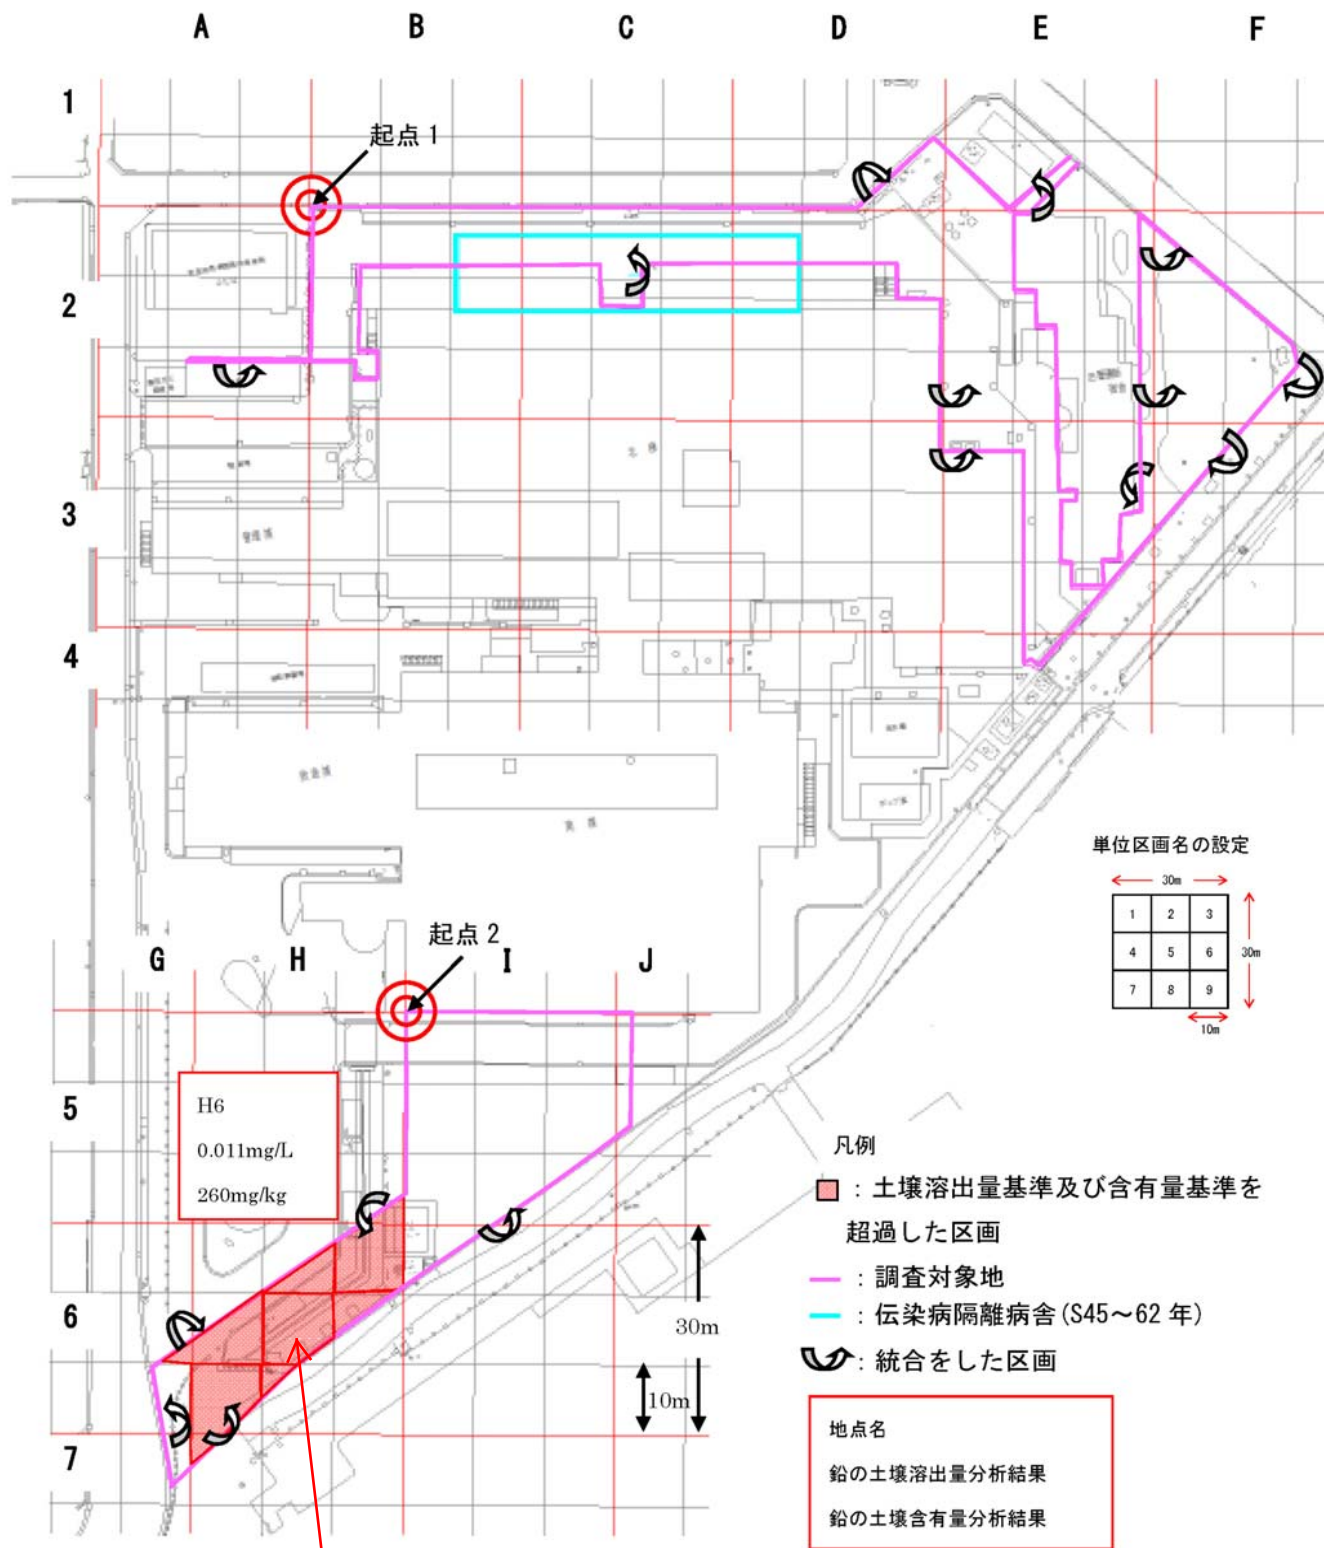
バス待合兼歩道の主にアスファルトで覆われた地表0~0.5m

表層土壌調査にて鉛の基準超過が認められた区画

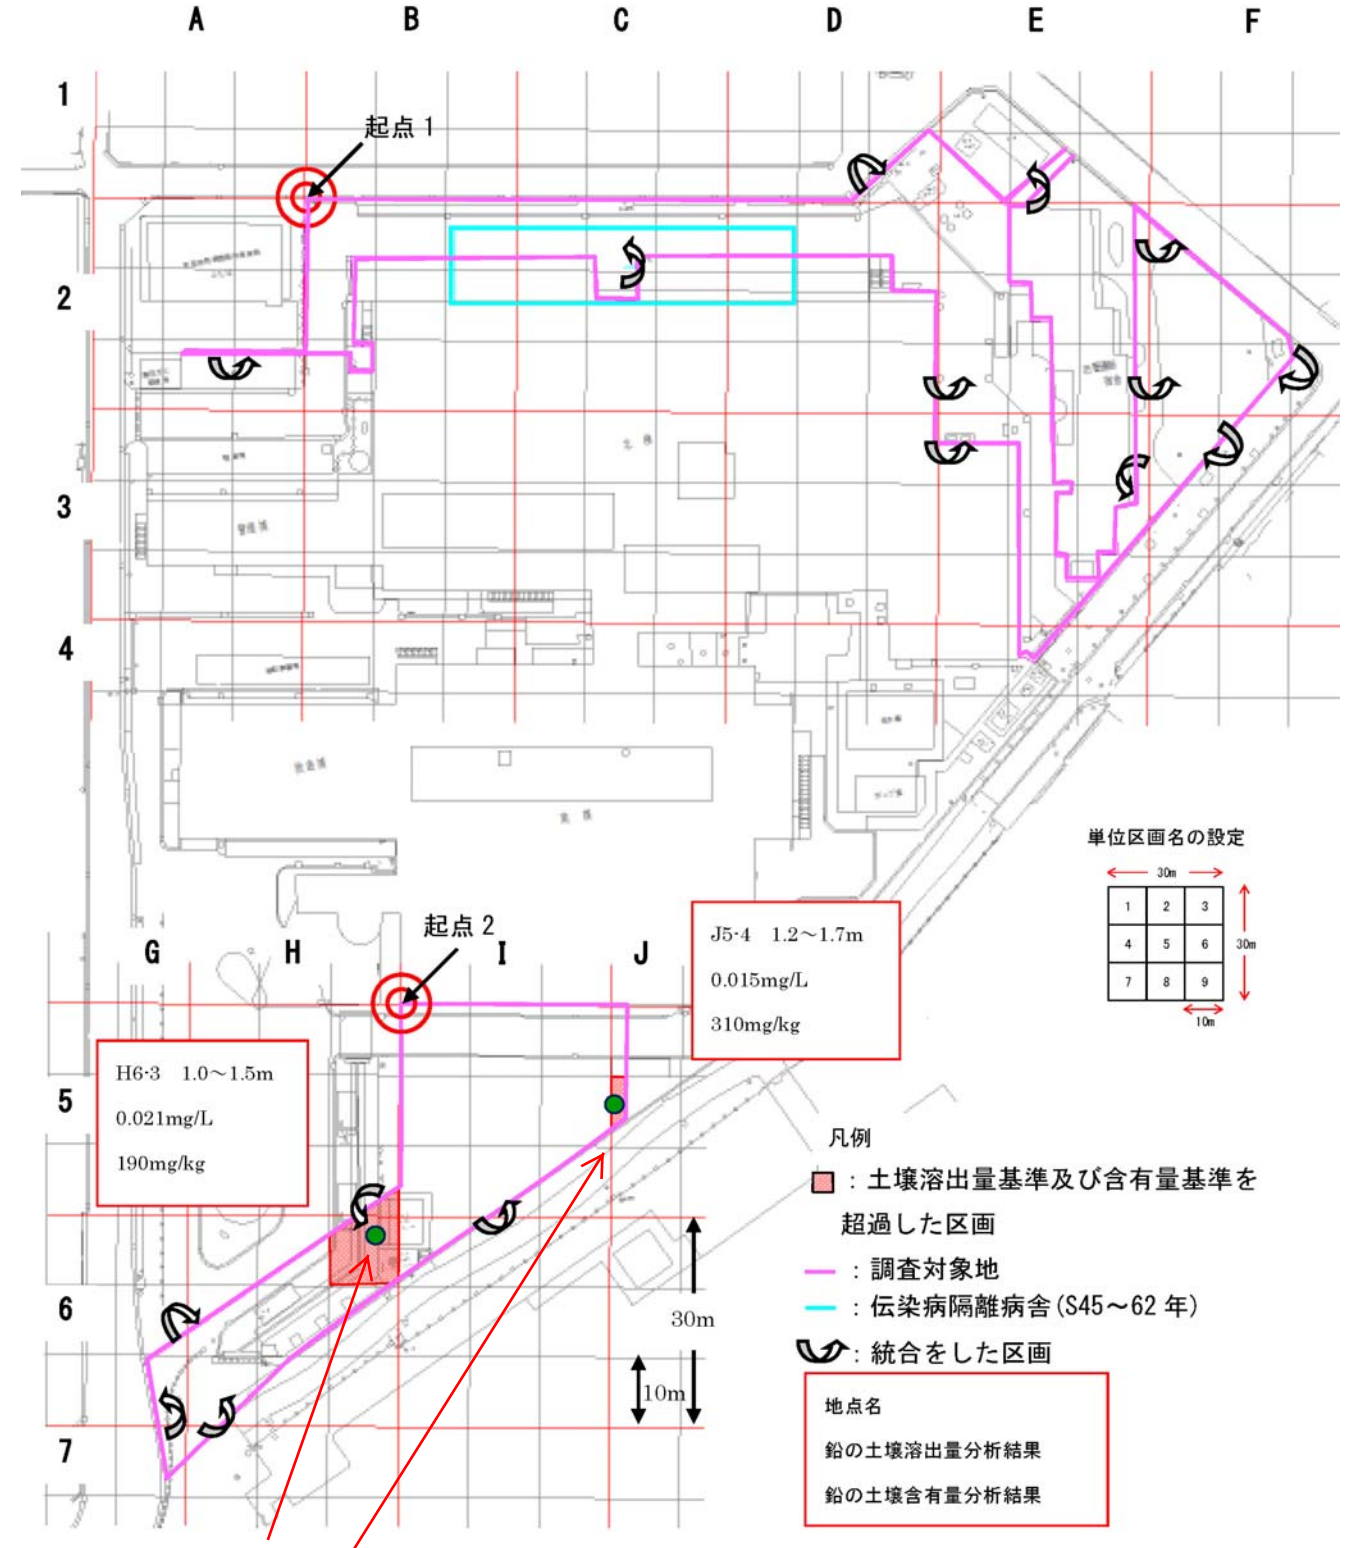
バス待合兼歩道の地下1~1.5mの旧排水管下
敷地南側緑地帯の地下1.2~1.7mの旧排水管下

配管下調査にて鉛の基準超過が認められた区画
