7.2.9 豪雨東部ポンプ場浸水解析報告書
(概要版)

平成19年12月

日本上下水道設計株式会社

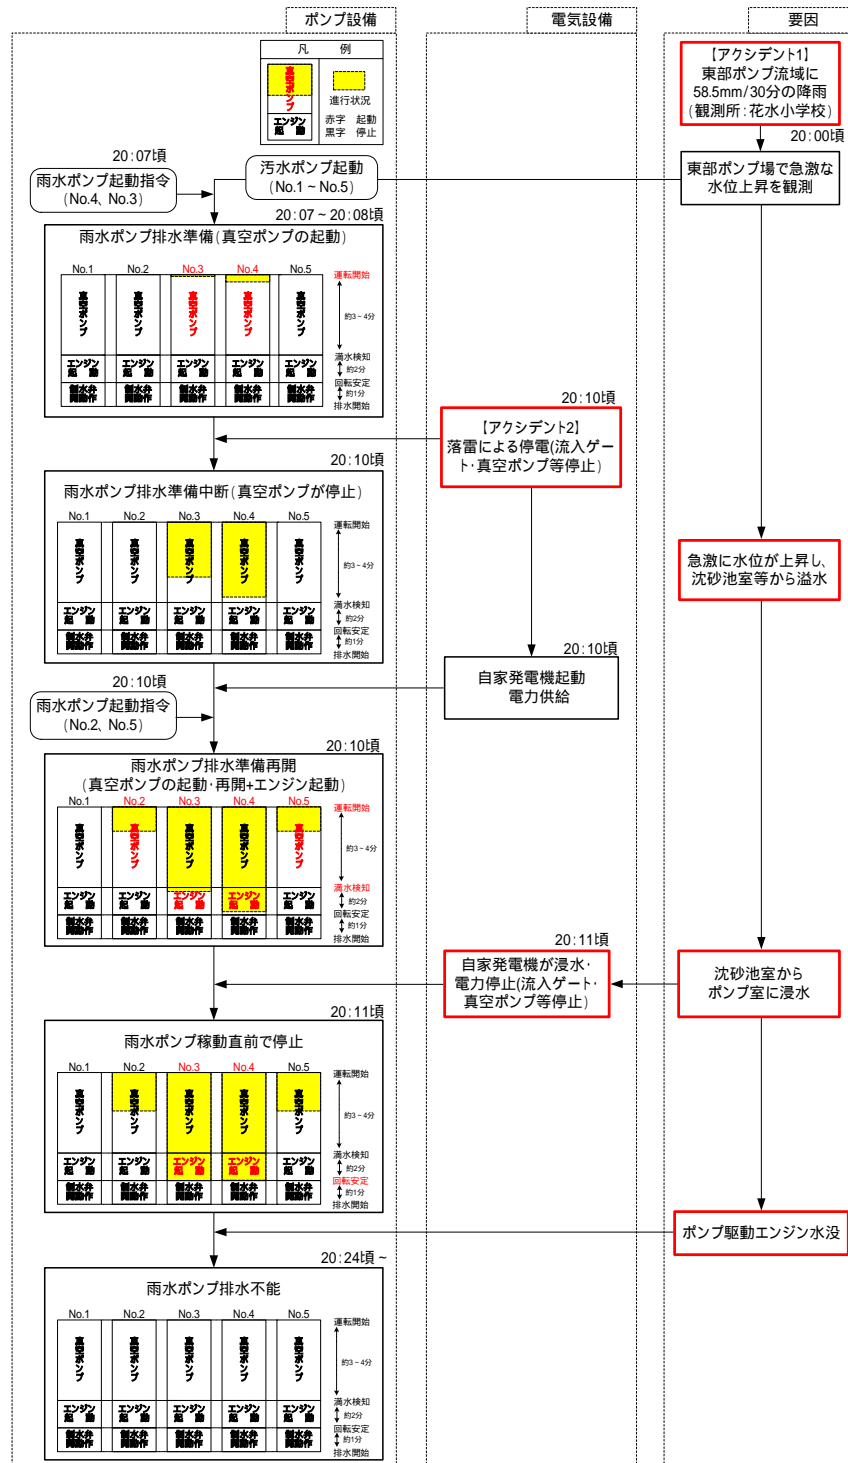
図 2.2 浸水発生要因フロー図

東部ポンプ場の浸水発生の要因フロー図を作成した。フロー図を図 2.2に示す。

フロー図より、落雷による停電から、雨水ポンプ排水不能まで極めて短時間で起こったことが分かる。

浸水発生要因フロー図から浸水の原因は、図より、以下の事項が起こり、浸水に至ったことが分かる。

短時間に排水能力を超える降雨が集中
起動～排水まで時間を要するポンプ+停電の発生
自家発電機が浸水

雨水ポンプ No.1 ~ No.5 のうち No.3 及び No.4 は、停電がなかった場合には図 2.2 より、20 時 10 分から排水したと考えられるため、同時刻から排水と設定する。

雨水ポンプ No.1、No.2 及び No.5 は、図 2.2より起動を 20 時 10 分に、排水開始を 20 時 16 分に設定する。(雨水ポンプは、起動から排水まで 6~7 分を要する)

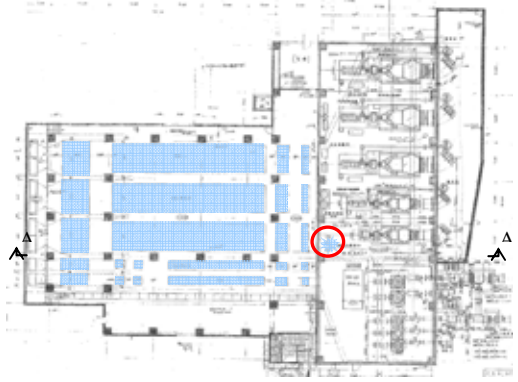
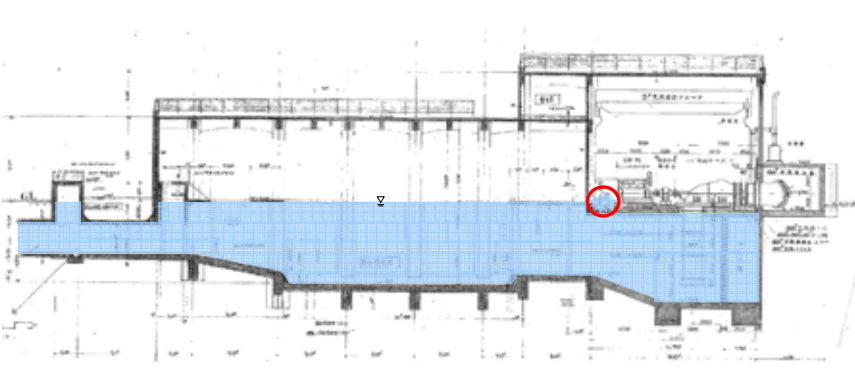
図 2.3 沈砂池室からポンプ室への雨水流入図

浸水状況	平面図	断面図
<p>水位上昇により、最も床高さが低いポンプ室の開口部から溢水が発生</p>

急激な水位上昇により沈砂池やポンプ室床の開口部から溢水が生じた。当時の浸水状況は、ポンプ室床の開口部からの溢水より沈砂池からポンプ室への流入が多かったと考えられる。これらと東部ポンプ場の構造を考えると、ポンプ室にある自家発電機の浸水の主要原因は、自家発電機が設置されているポンプ室の床高が沈砂池室より 35cm、周辺地盤高より 20cm 低いためと考えられる

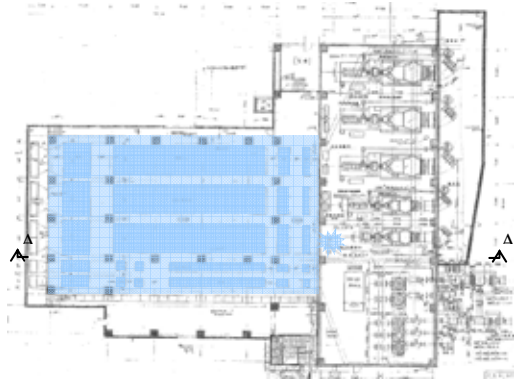
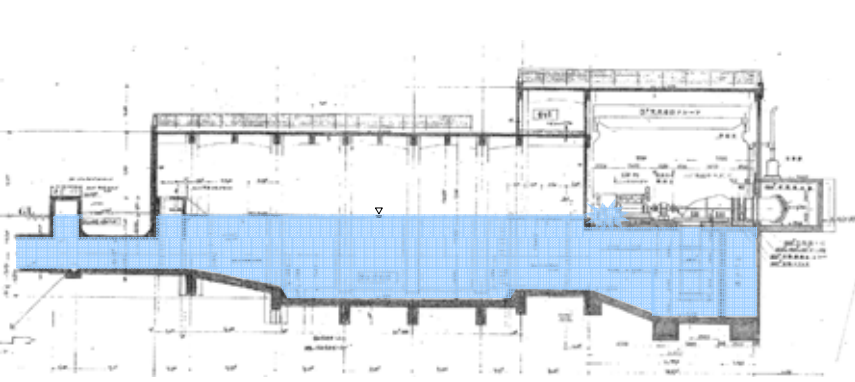
<p>水位がさらに上昇し、沈砂池から溢水が発生</p>

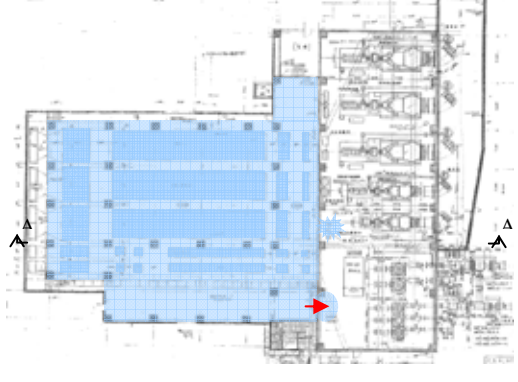
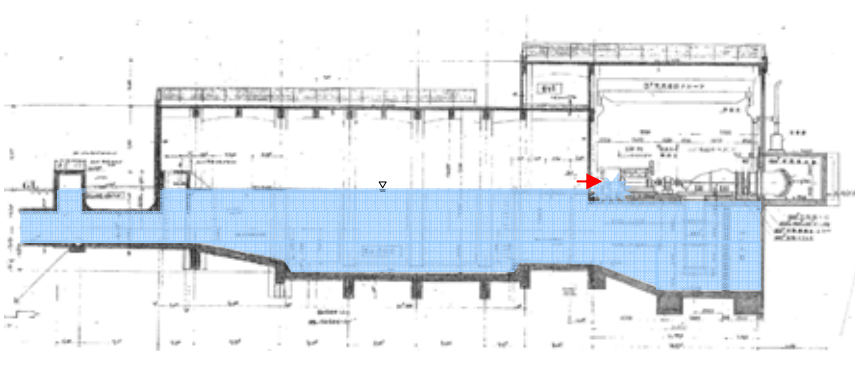
<p>沈砂池等の溢水が、床高さが低いポンプ室へ流入</p>

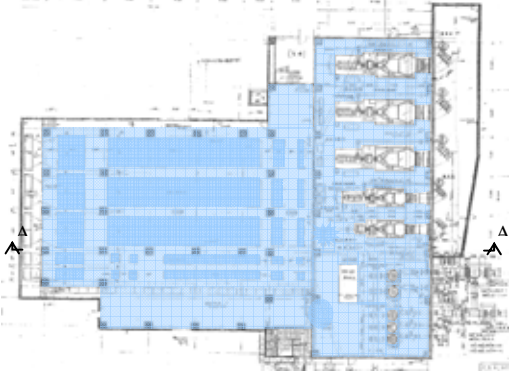
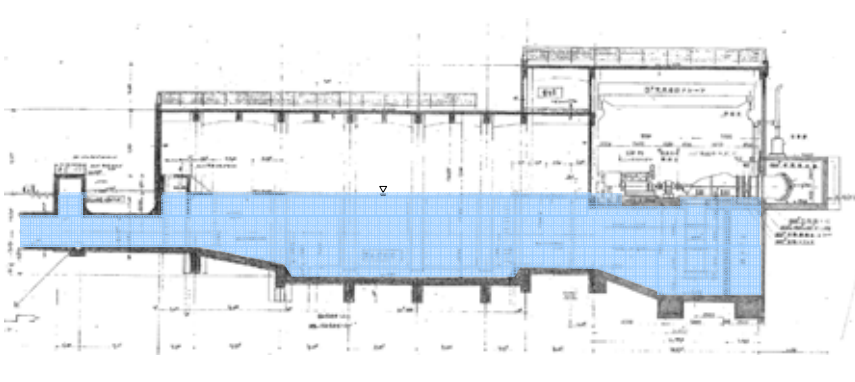
<p>ポンプ室と沈砂池室の水位が同じ高さに</p>

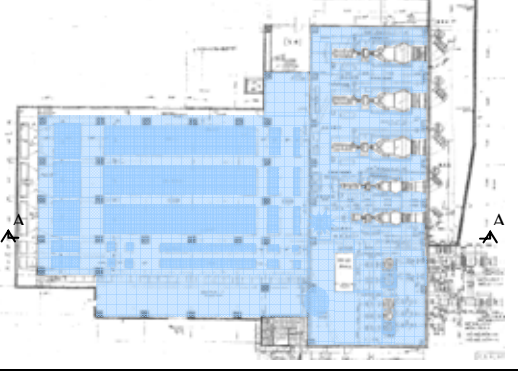
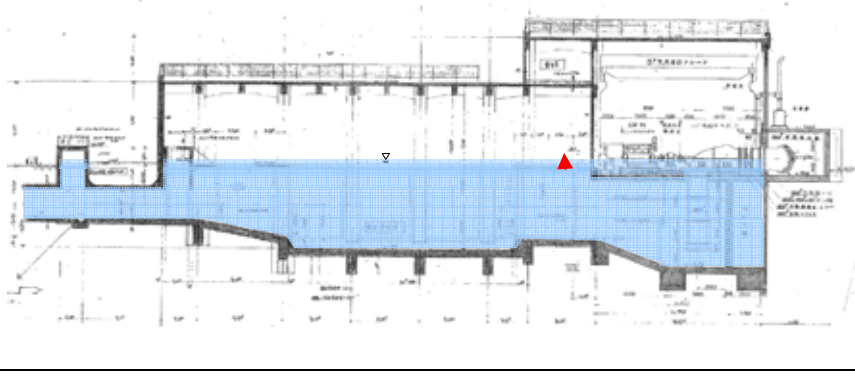
<p>沈砂池室・ポンプ室周囲が壁で囲まれているため、水位がさらに上昇</p>

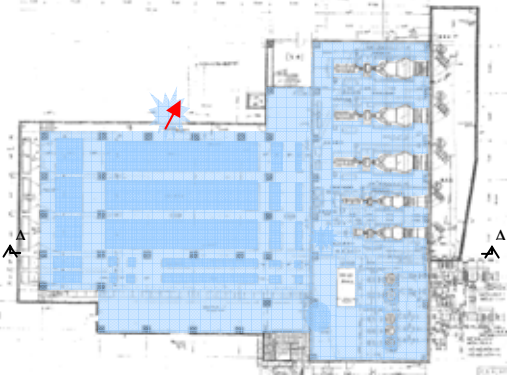
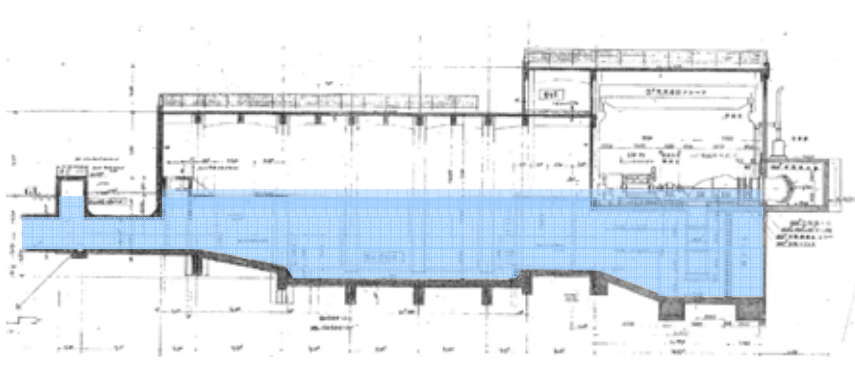
<p>ある水位で搬入扉が水圧等により歪む 扉が歪んだために生じた隙間からポンプ場外へ流出</p>

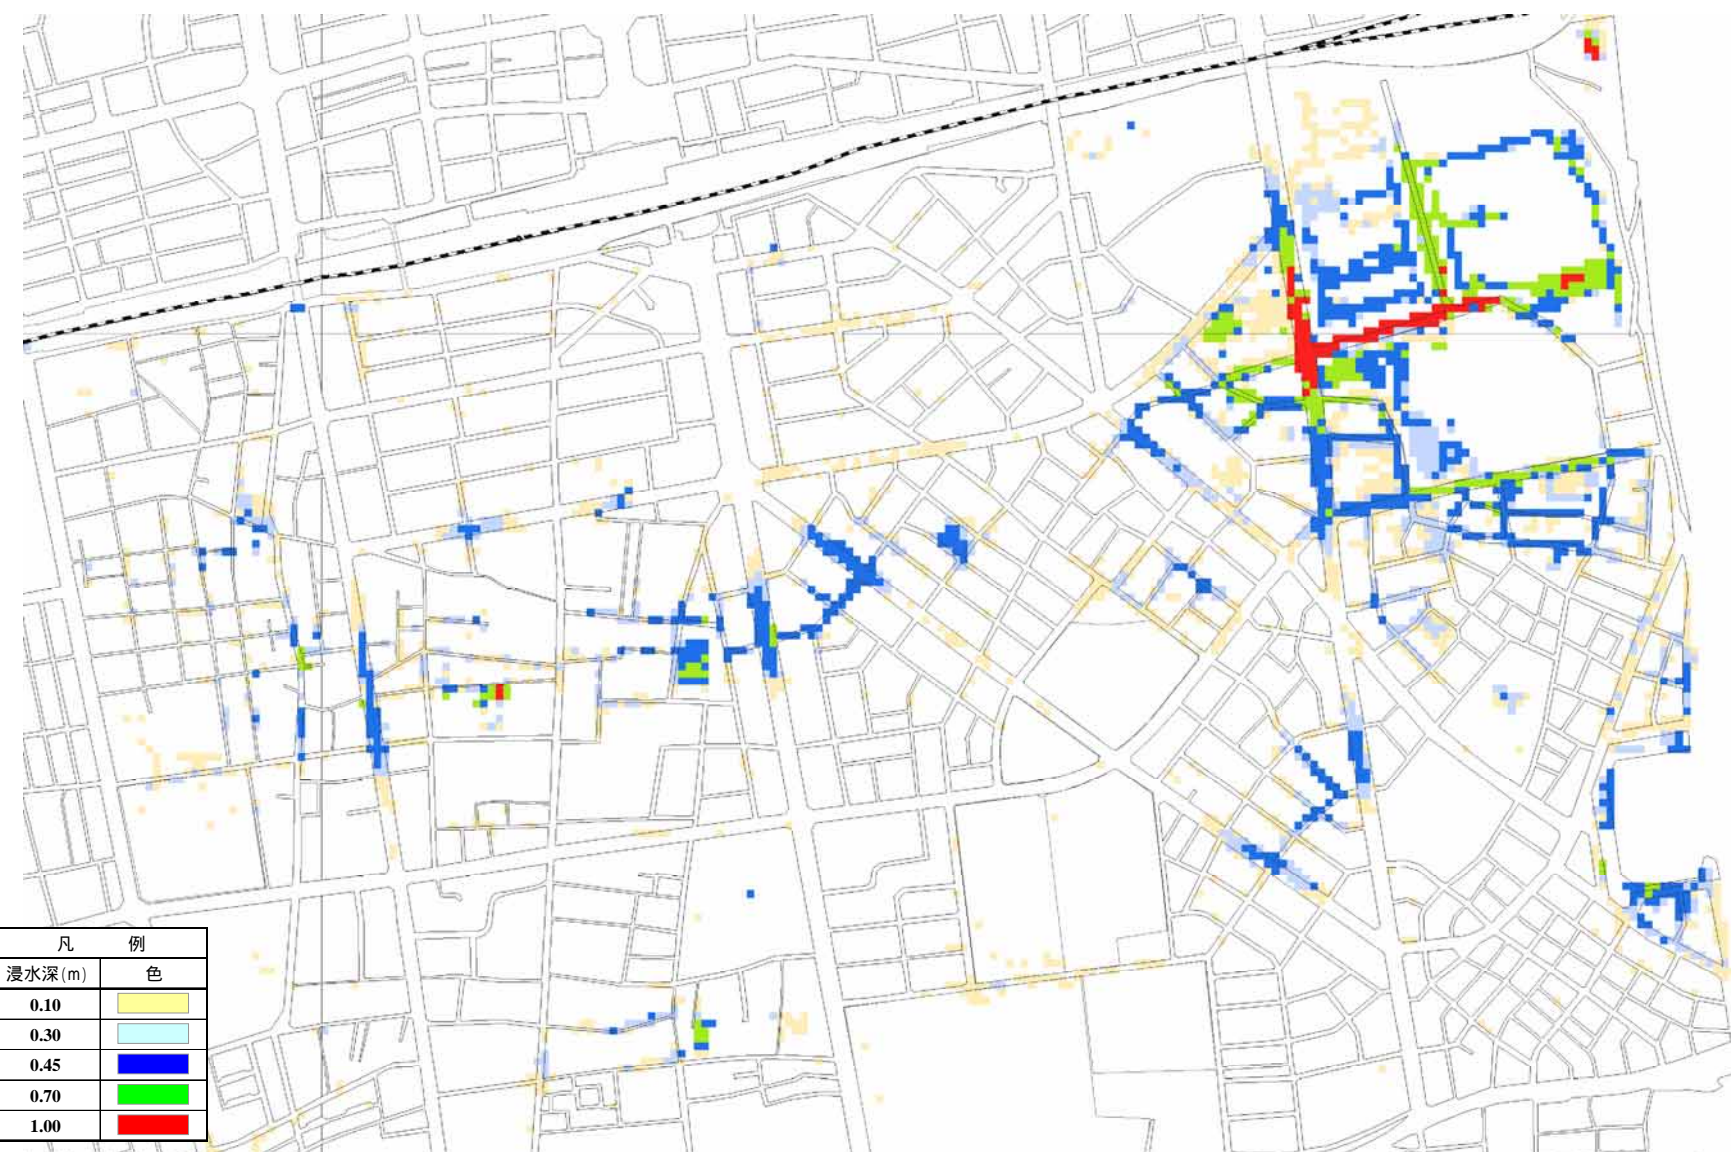
7月29日豪雨時に停電がなく一部ポンプが稼働した場合 溢水量：約 84,500m³

また、7.29豪雨時に停電がなく一部ポンプが稼働した場合には、溢水量が約3,600m³削減されており、この値は7.29豪雨時の溢水量の約4%に相当する。また、浸水深では、東部ポンプ場及び競輪場横の道路で概ね約1cm～2cmの浸水深の低下が見られた。

ただし、浸水区域で見た場合には、一部箇所では床上浸水と判定される浸水深45cm以上の区域（青、緑、赤）が、ポンプ稼働時には若干改善される結果を得ており、一部箇所では床上から床下浸水被害に軽減された可能性は指摘できる。

【降雨継続時間内で発生する最大浸水深及び浸水発生箇所】(最大値の合成図)

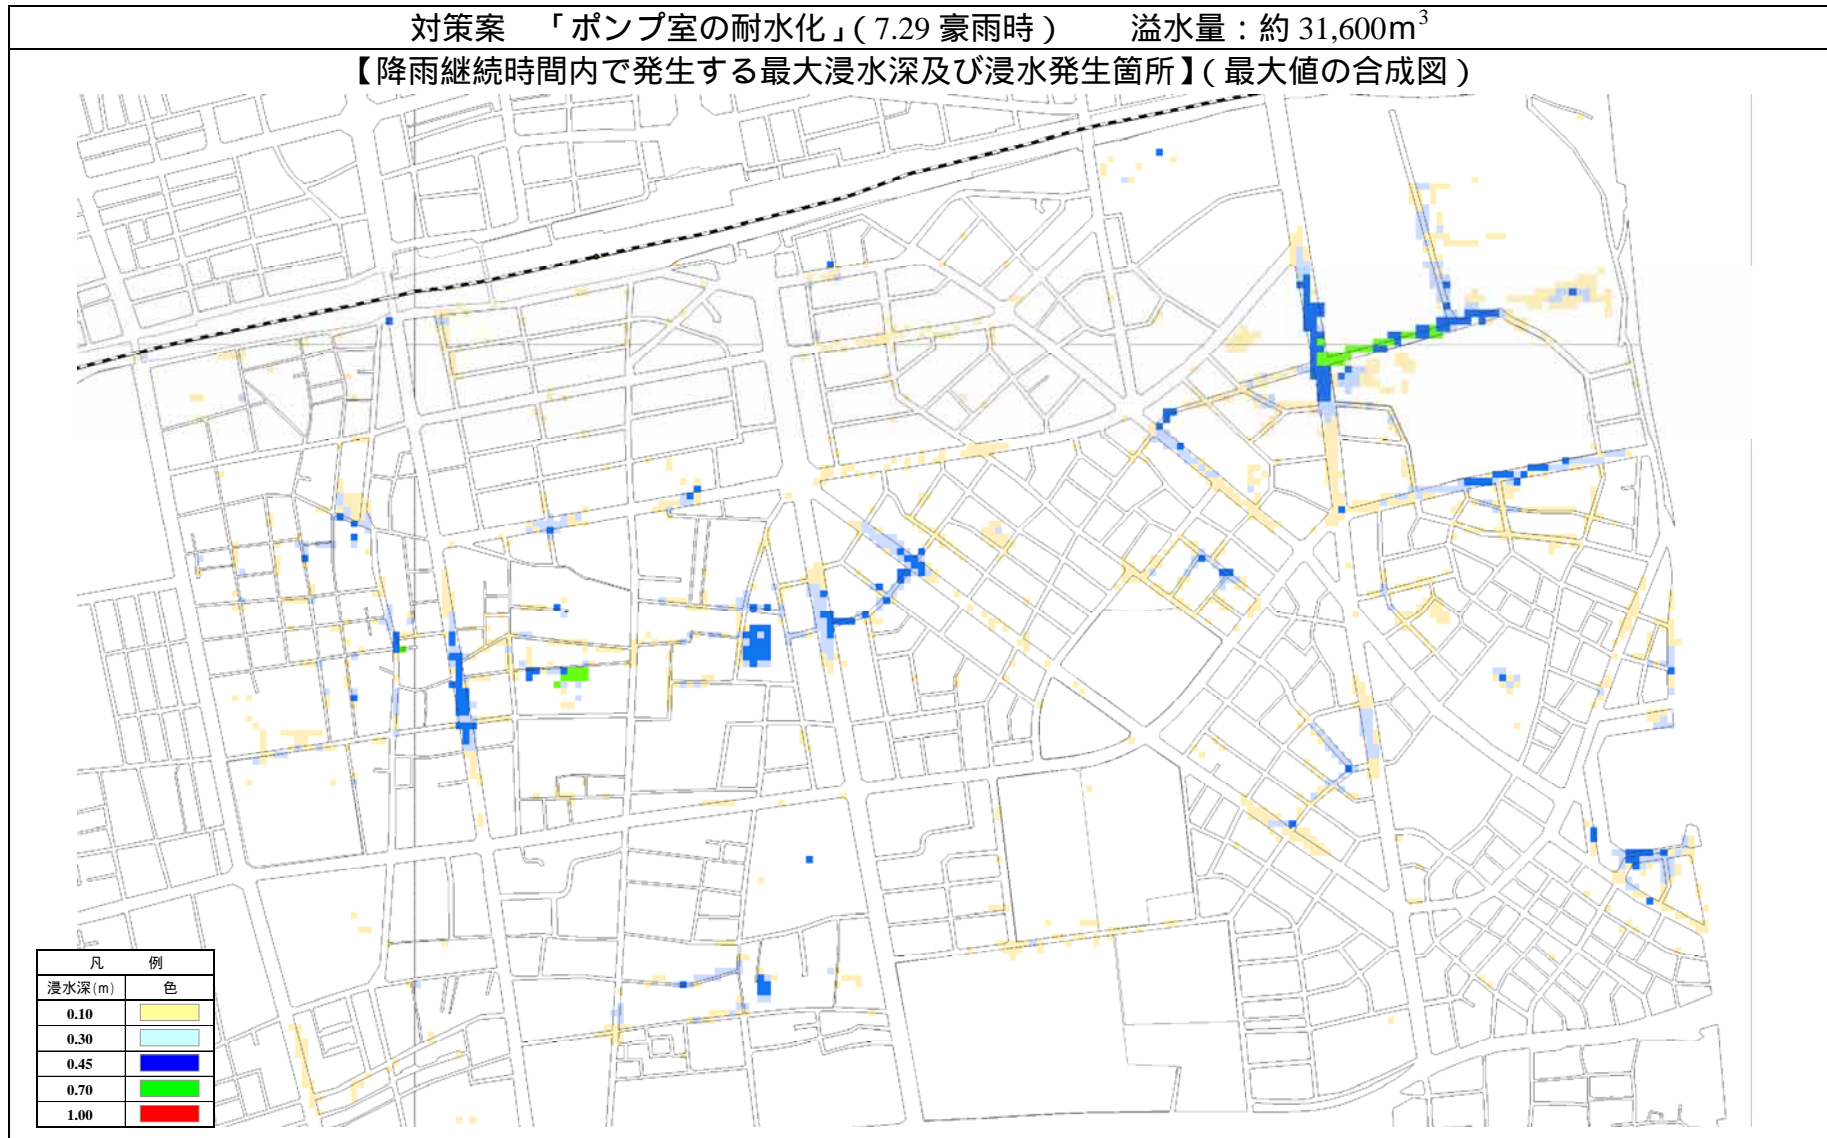
対策案 「ポンプ室の耐水化」(7.29 豪雨時) 溢水量：約 31,600m³

表 5.2より、「ポンプ室の耐水化」は、現在のポンプ施設を可能な限り活用する計画であり、7.29 豪雨を対象としても東部ポンプ場周辺の 1m 以上の浸水深がほぼ解消される結果となった。また、浸水深が 45cm 以上の床上浸水も大幅に解消されており、効果があるのが検証された。

表 5.2 東部ポンプ場区域の対策シミュレーション結果 (7.29 豪雨時)

【降雨継続時間内で発生する最大浸水深及び浸水発生箇所】(最大値の合成図)

7.29 豪雨ではポンプ室に浸水があり、この影響によりポンプが稼動しない結果となった。このため、ポンプ室床の開口部及びポンプ室周辺に耐水化措置を施し、ポンプの継続運転が可能となるよう改造を行う案である。
