(1) 紅谷町駐車場地質調査

紅谷町立体駐車場新築工事(地質調査)委託

報 告 書

平 塚 市 建 設 部

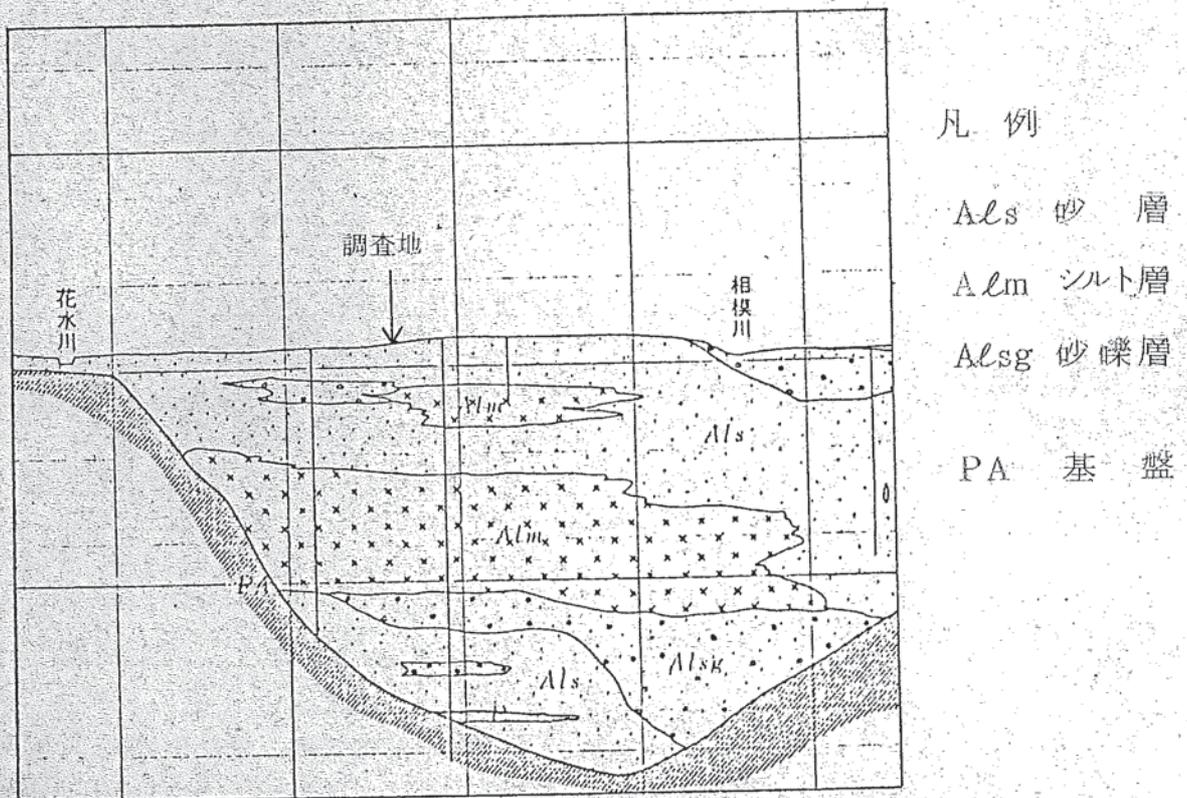
図-2.1 調査地付近の地質 S : $V = 1 / 2,000$
 $H = 1 / 50,000$

図-2.1は平塚駅を横断する東西方向の地質横断面図であるが、調査地の地質は、第四紀更新世の相模層群を基盤として砂質土層、粘性土層および礫層から成る完新世の沖積層が厚く覆っていると考えられている。
