推定土層断面図

調査名 紅谷町立体駐車場新築工事(地質調査) 委託

ボーリング柱状図

調査名 (仮称) 宗善公民館 新築工事

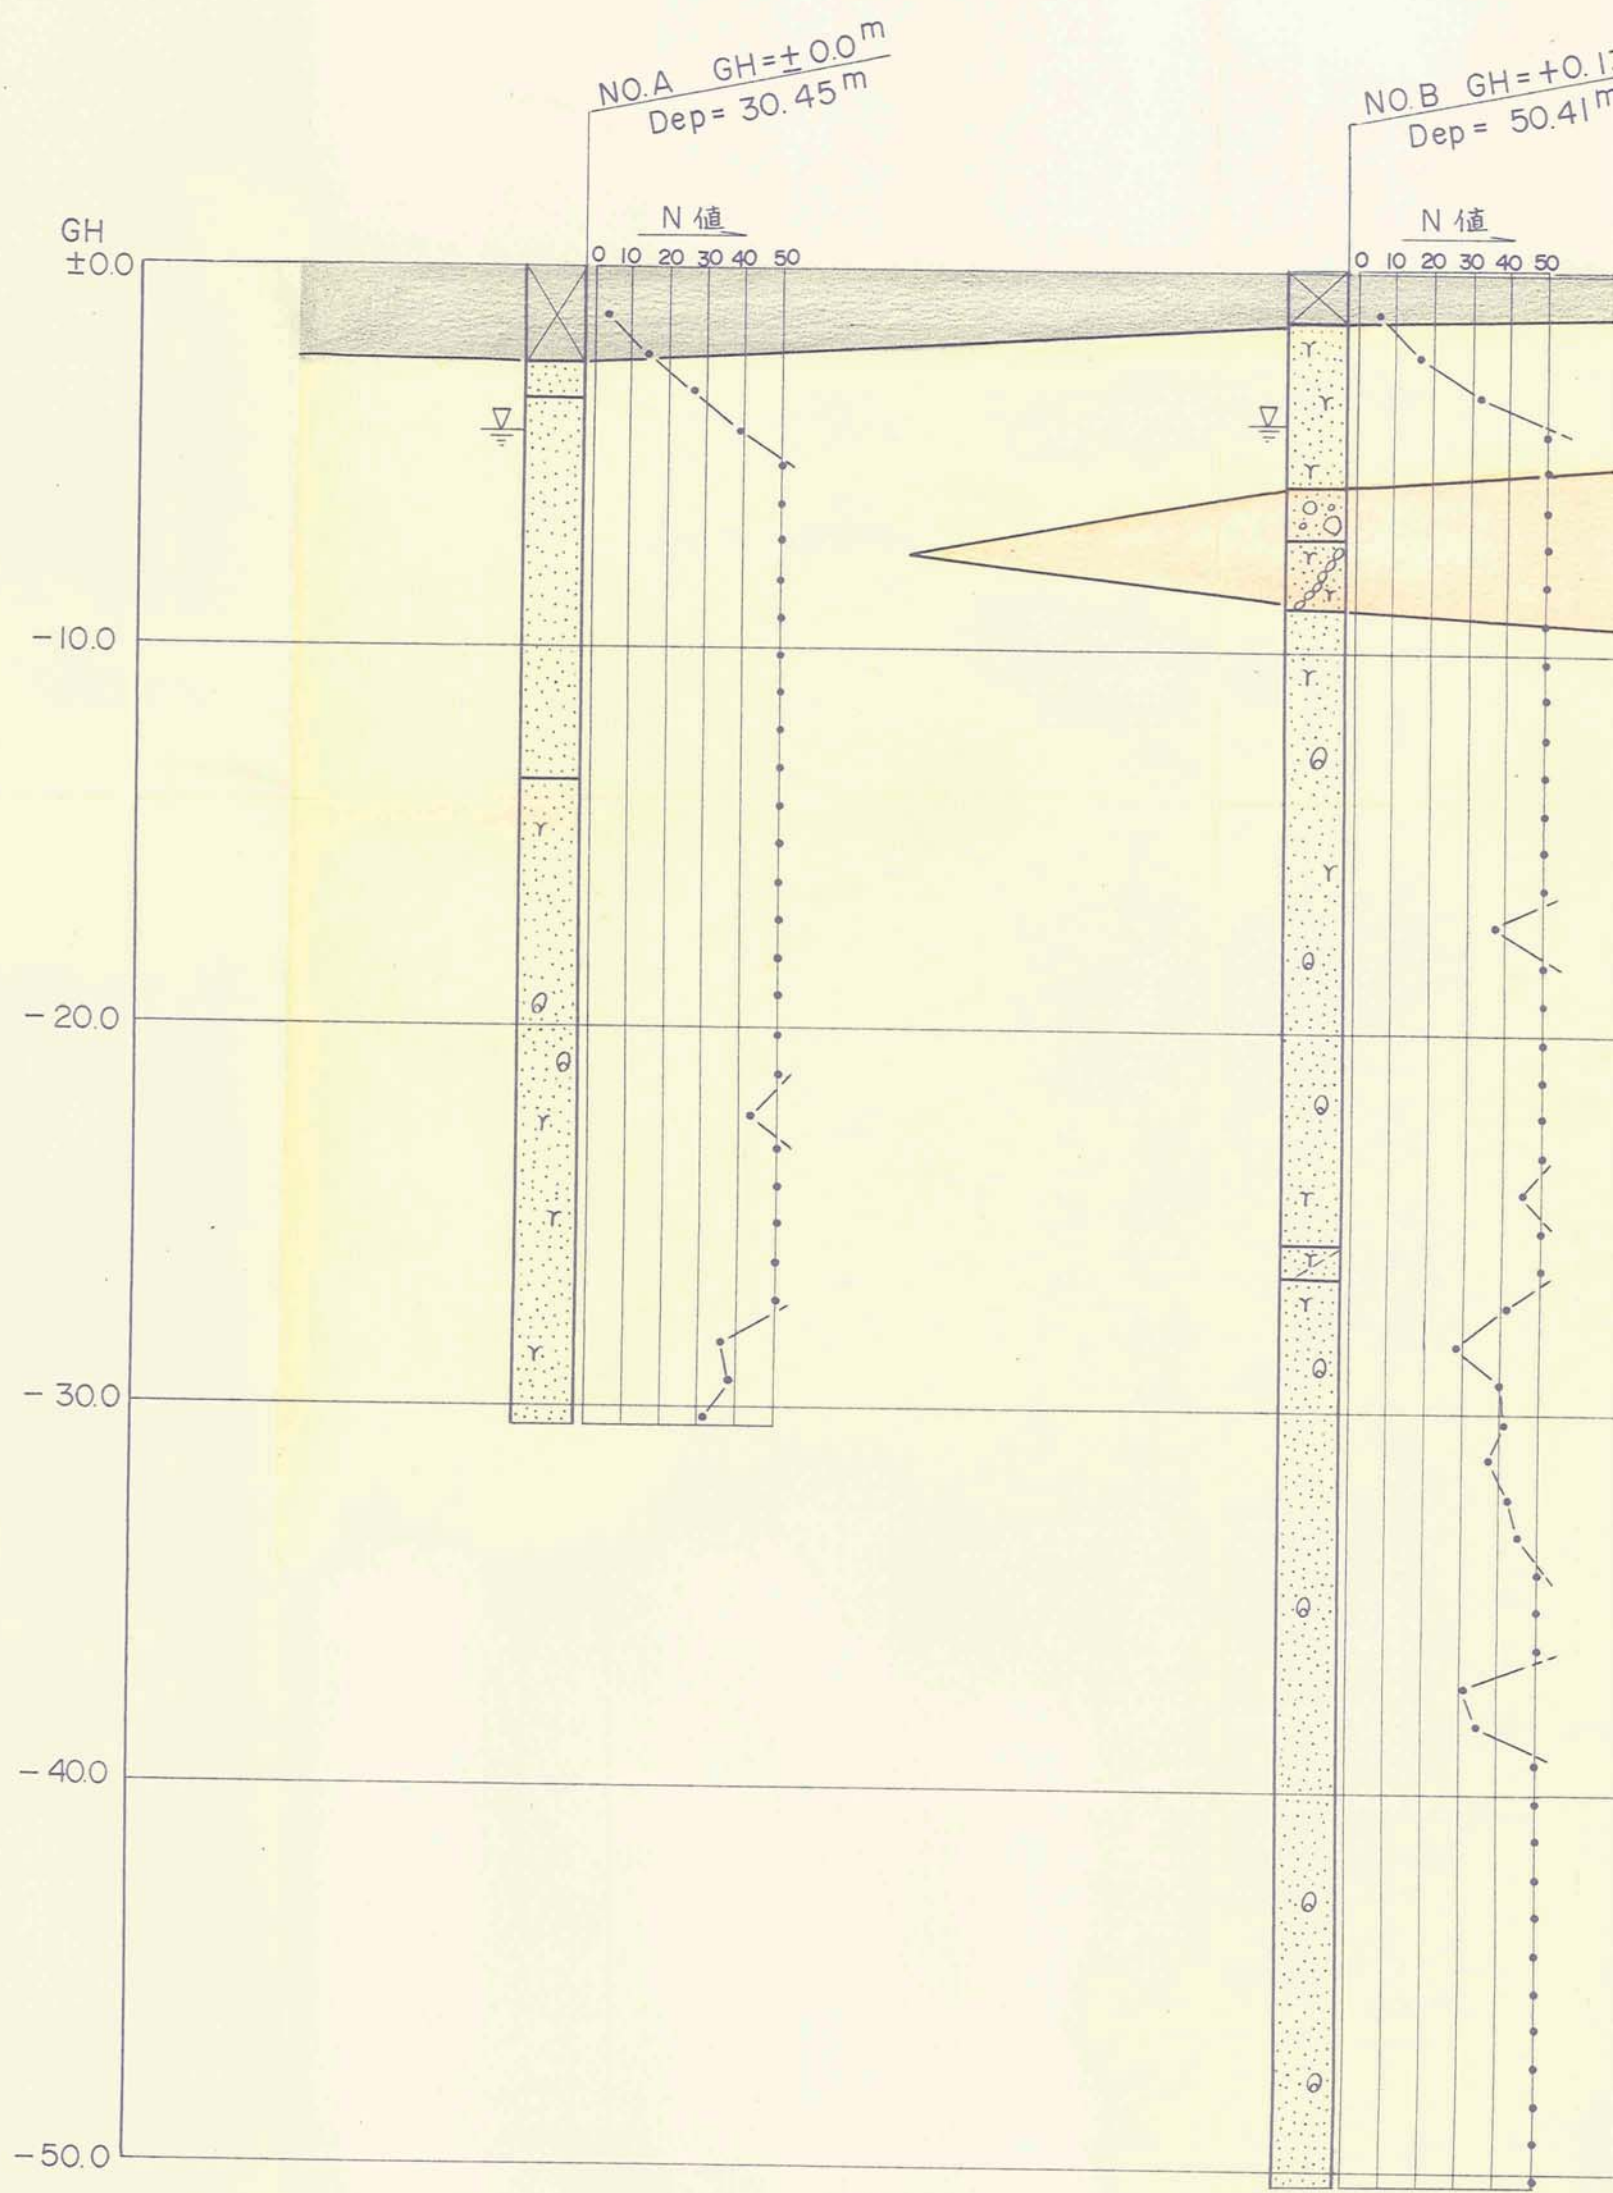
Scale = $\frac{H}{V} \begin{matrix} 1:200 \\ 1:200 \end{matrix}$

NO.B GH=+0.13m
Dep= 50.41m

NO.E GH=+0.25m
Dep= 30.38m
