平塚市総合浸水対策第2次実施計画

令和元年（2019年）5月

平塚市

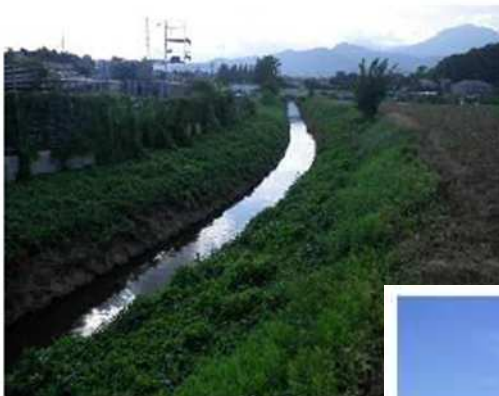
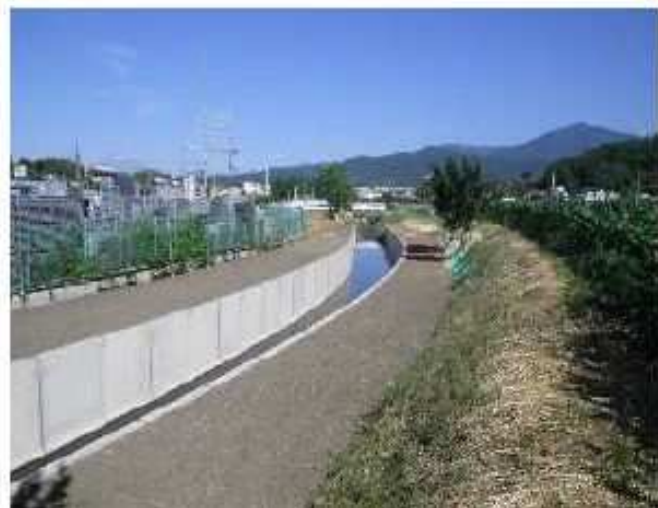
施工前

施工後

岡崎地区西海地排水路の施工前、施工後の写真

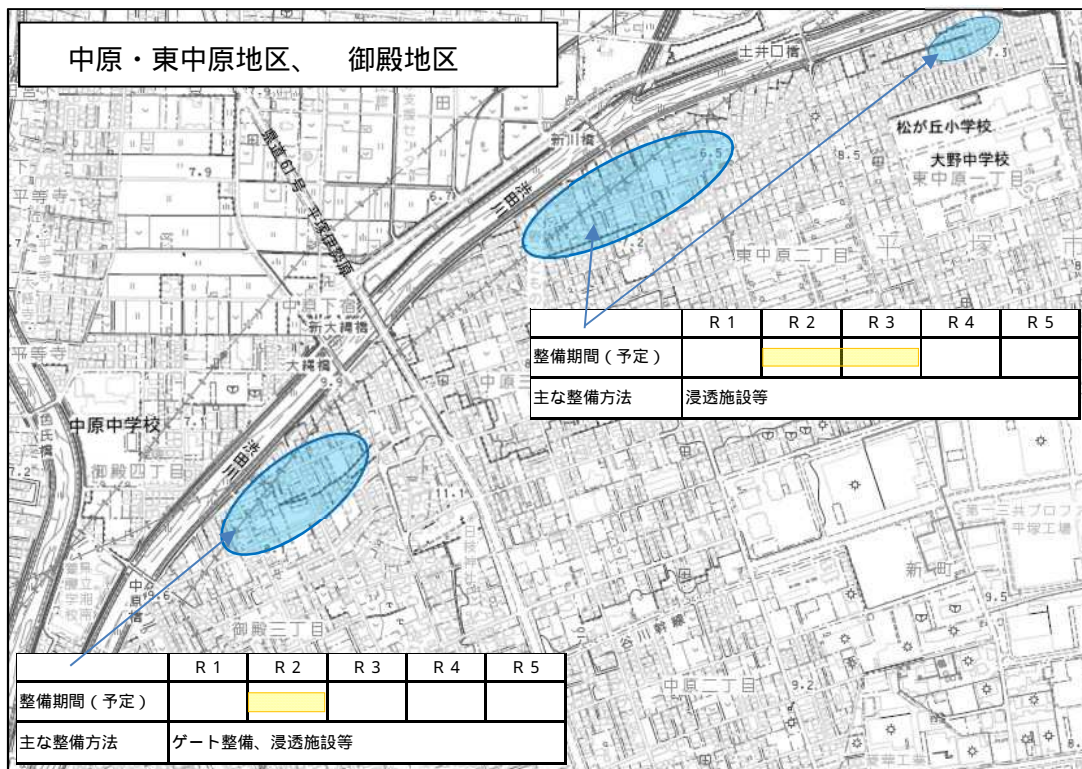
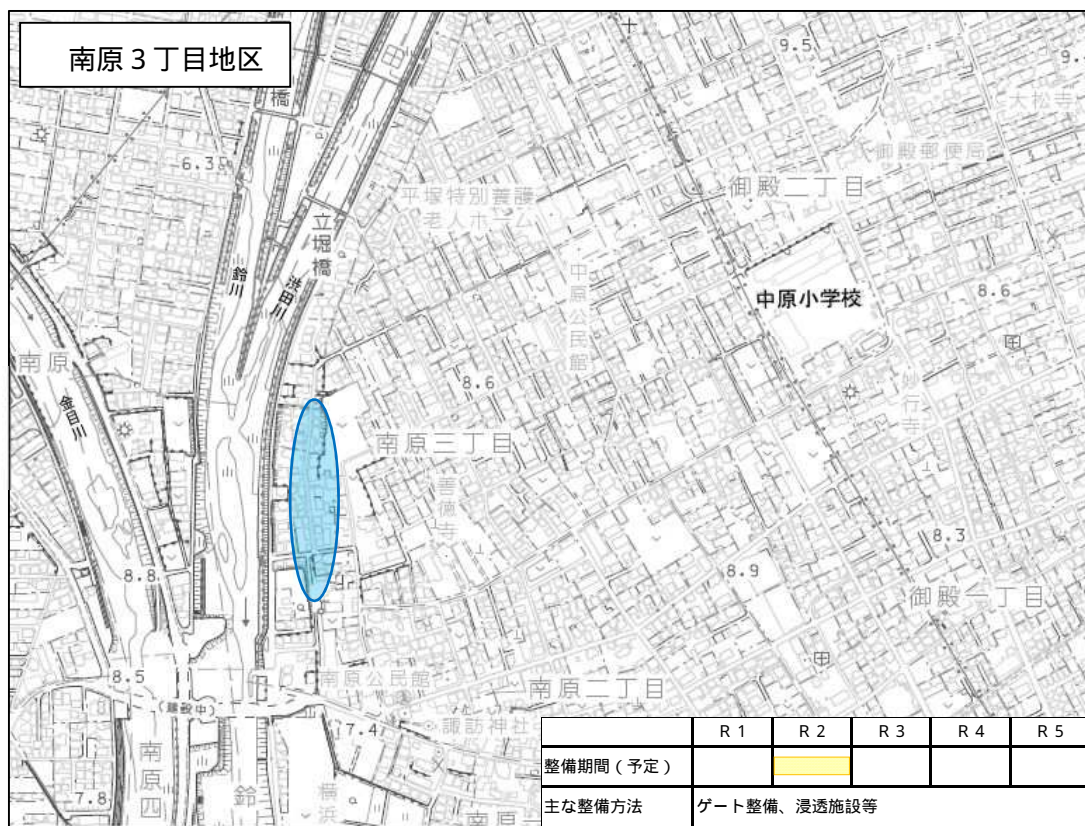
は、大まかな浸水区域を示す
