01 江陽中学校

配置図兼1階平面図

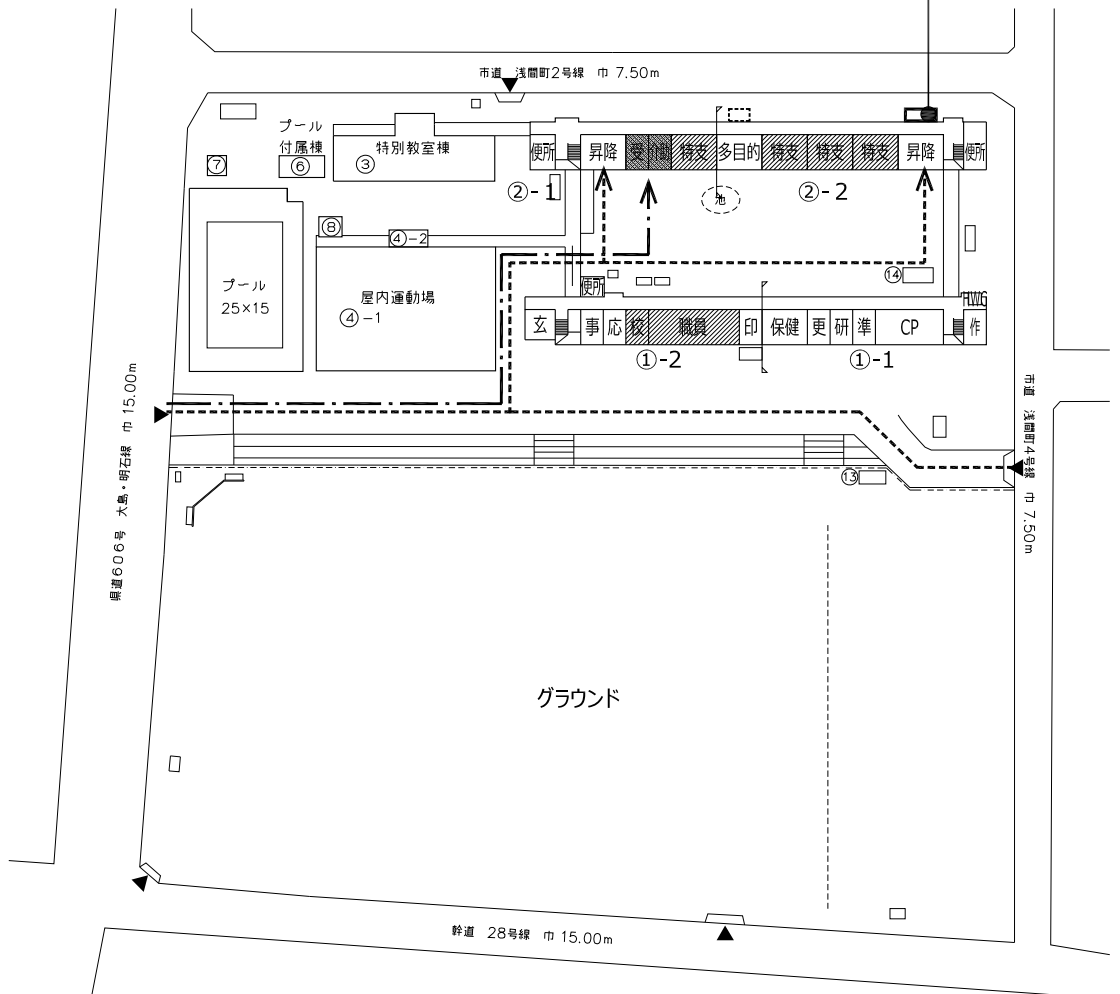
北側に小荷物昇降機・配膳室を増築
配膳室には流し台設置ナシ

生徒動線と配送車動線が交差
登下校時・体育授業

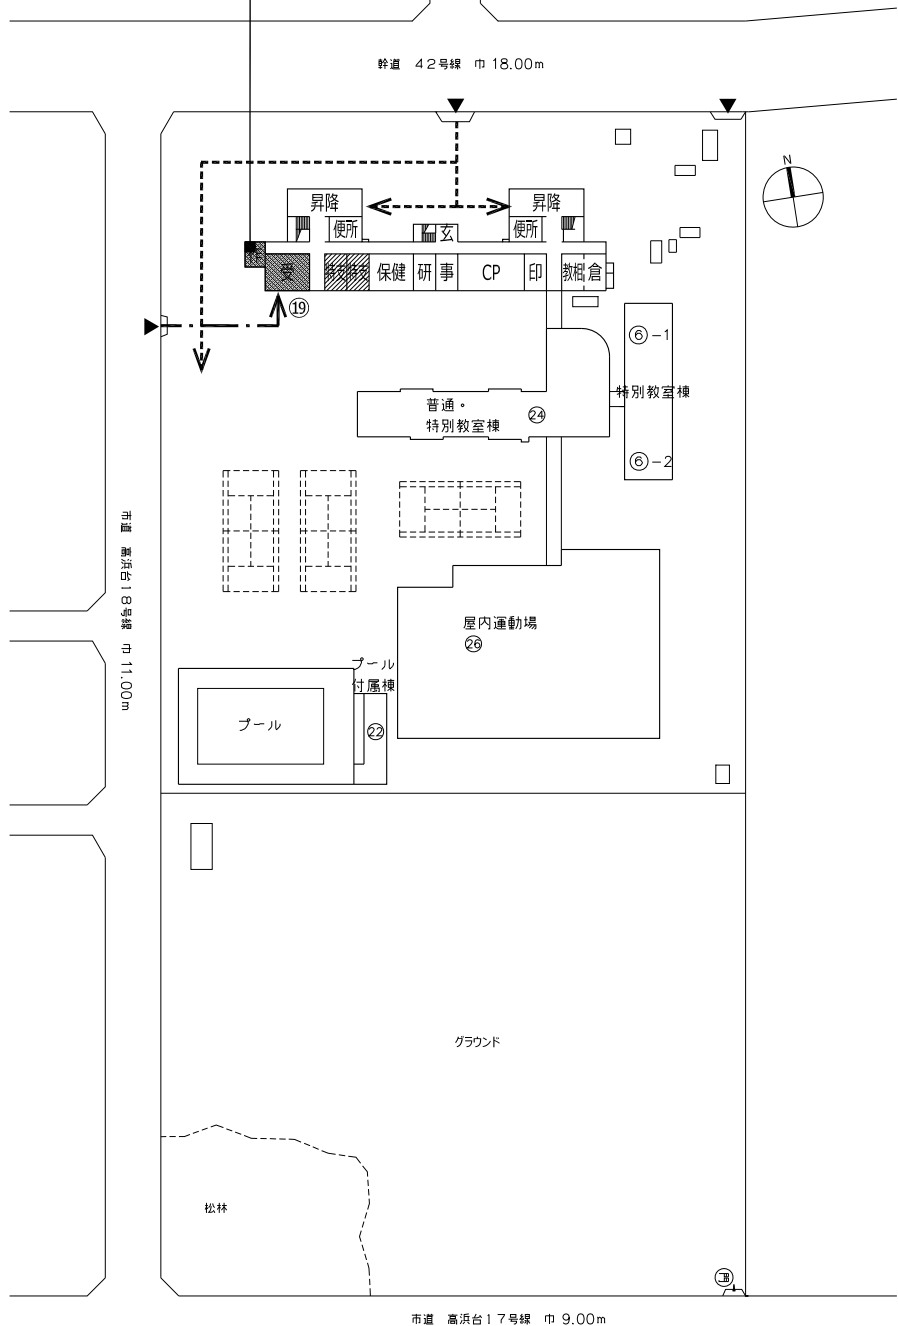
配置図兼1階平面図

生徒動線と配送車動線が交差
体育授業

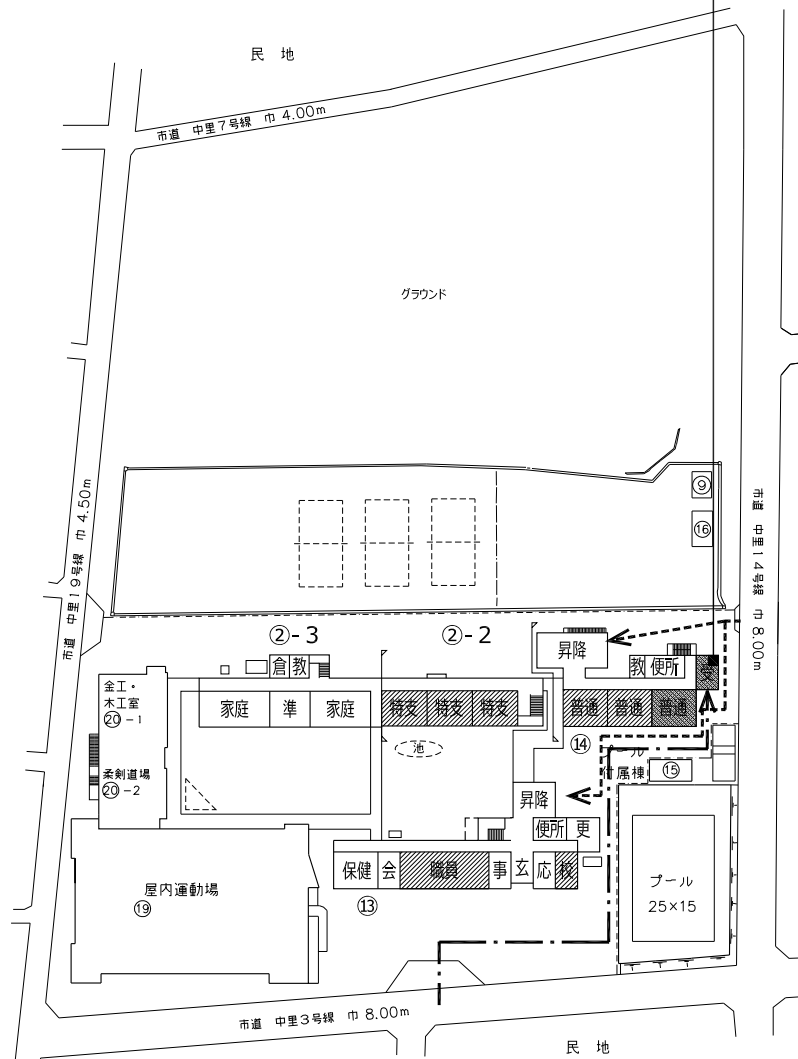
配置図兼1階平面図

普通教室の移設が必要

生徒動線と配送車動線が交差
登下校
正門からの車路が狭い(4m)
受入室前空地が狭い

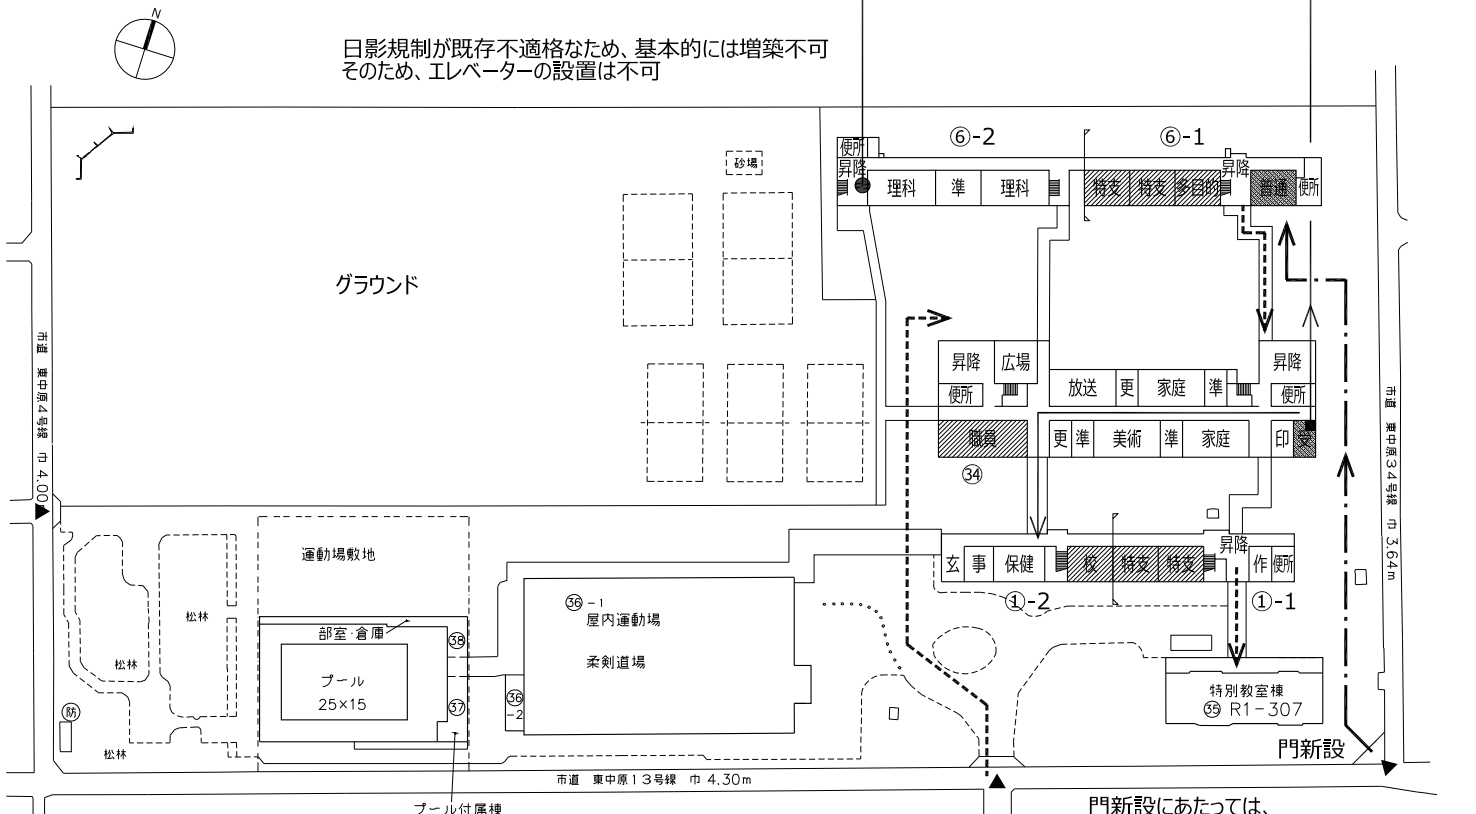
配置図兼1階平面図

日影規制が既存不適格なため、基本的には増築不可
そのため、エレベーターの設置は不可

門新設にあたっては、安全性に考慮する
必要あり

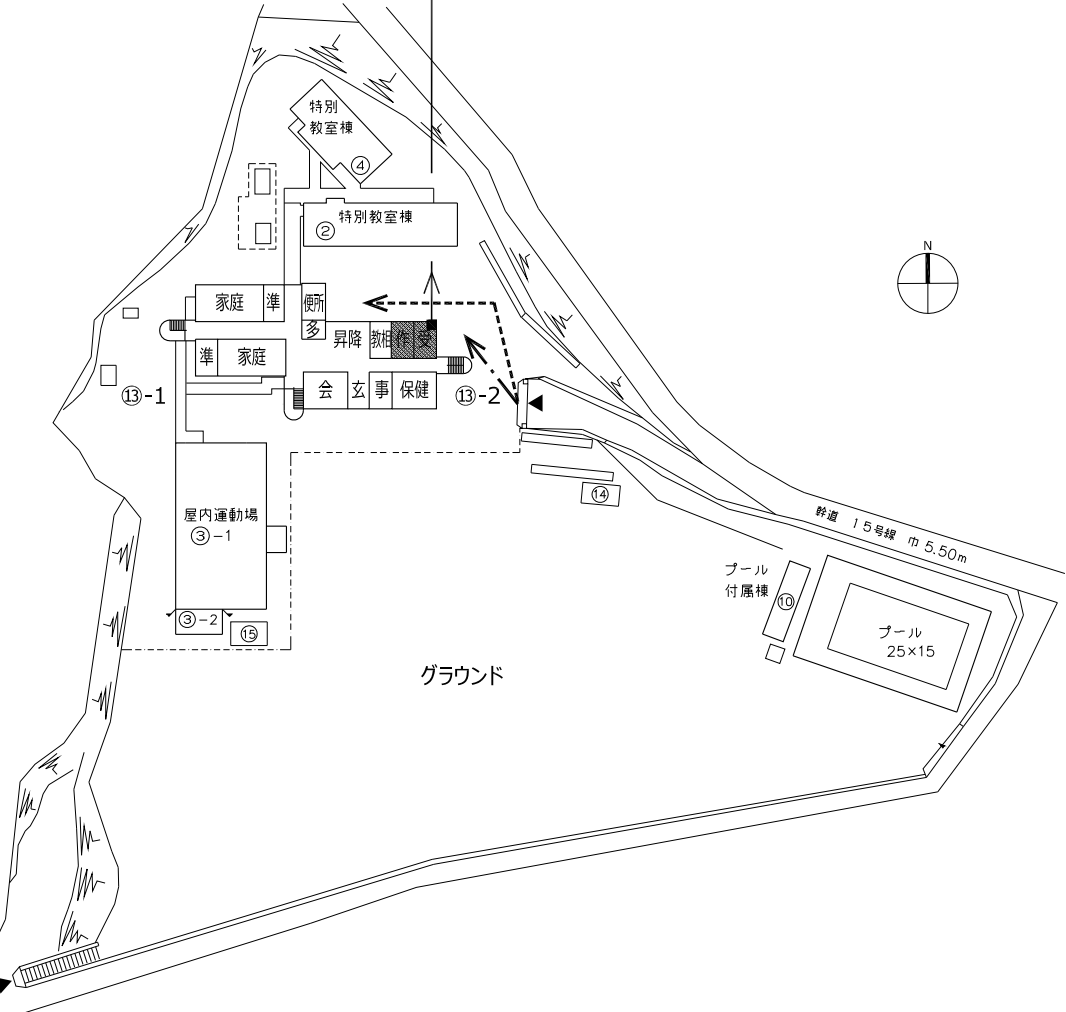
配置図兼1階平面図

普通教室（特別支援）の移設が必要

生徒動線と配送車動線が交差
登下校時・体育授業

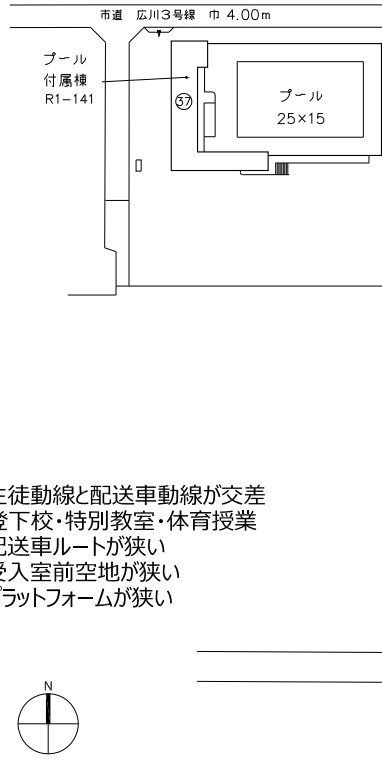
配置図兼1階平面図

- ③4棟1階音楽室を受入室に改修・昇降機を新設
- ③4棟2階多目的室を配膳室に改修・昇降機を新設
- ③4棟3階普通教室を2階美術室に移設し、配膳室に改修・昇降機を新設
- ③4棟2階美術室を移設

保健室をCP教室へ移設

東門からの出入は可能か

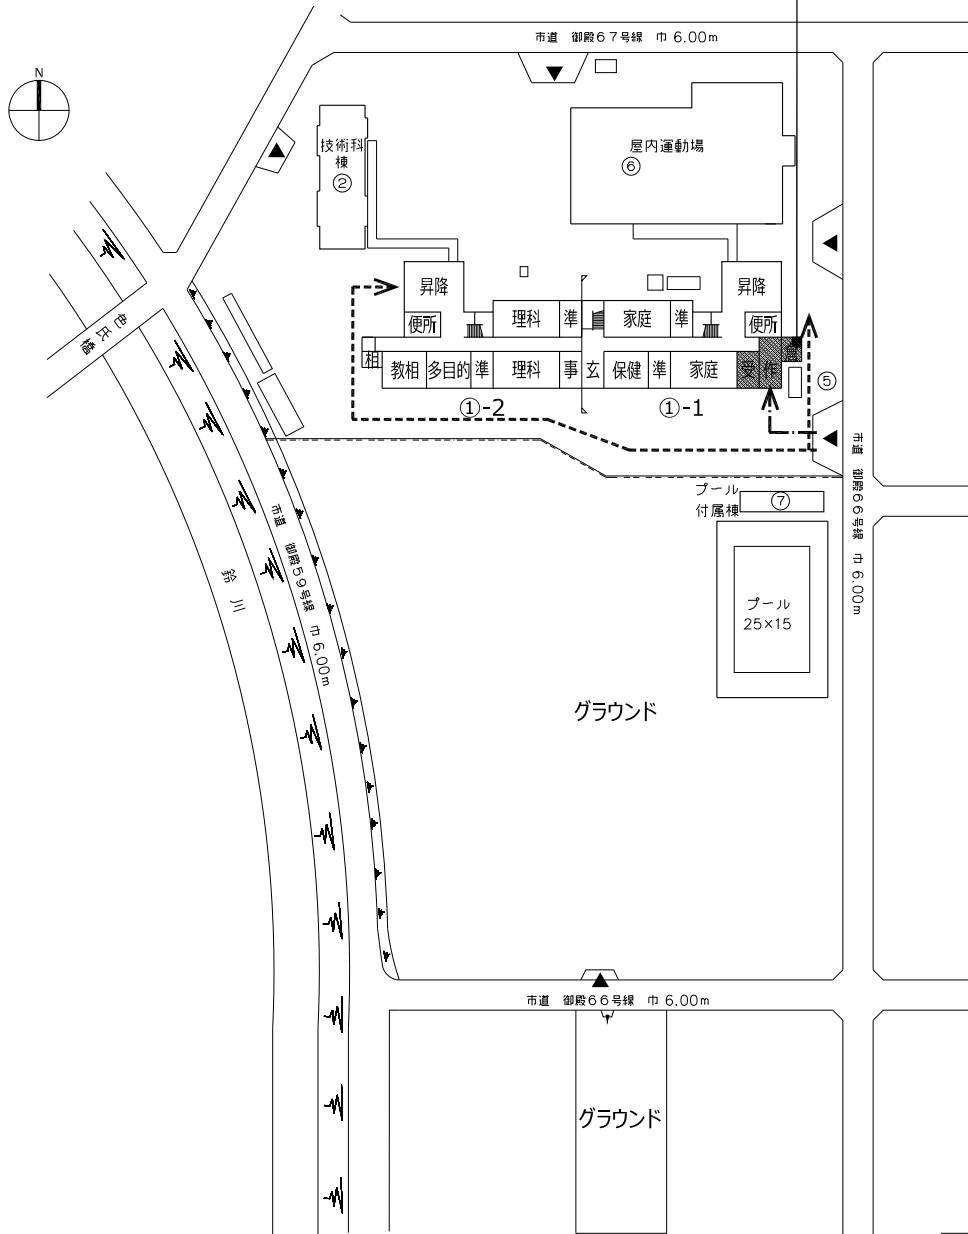
配置図兼1階平面図

普通教室（特別支援）の移設が必要

生徒動線と配送車動線が交差
登下校時・体育授業

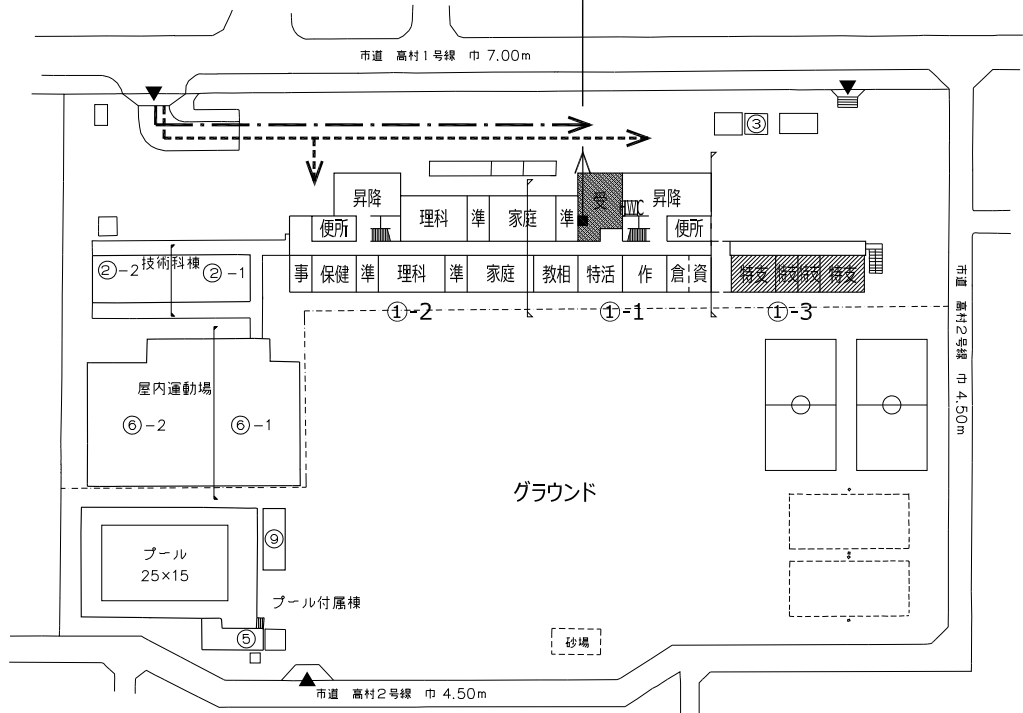
配置図兼1階平面図

生徒動線と配送車動線が交差
登下校時

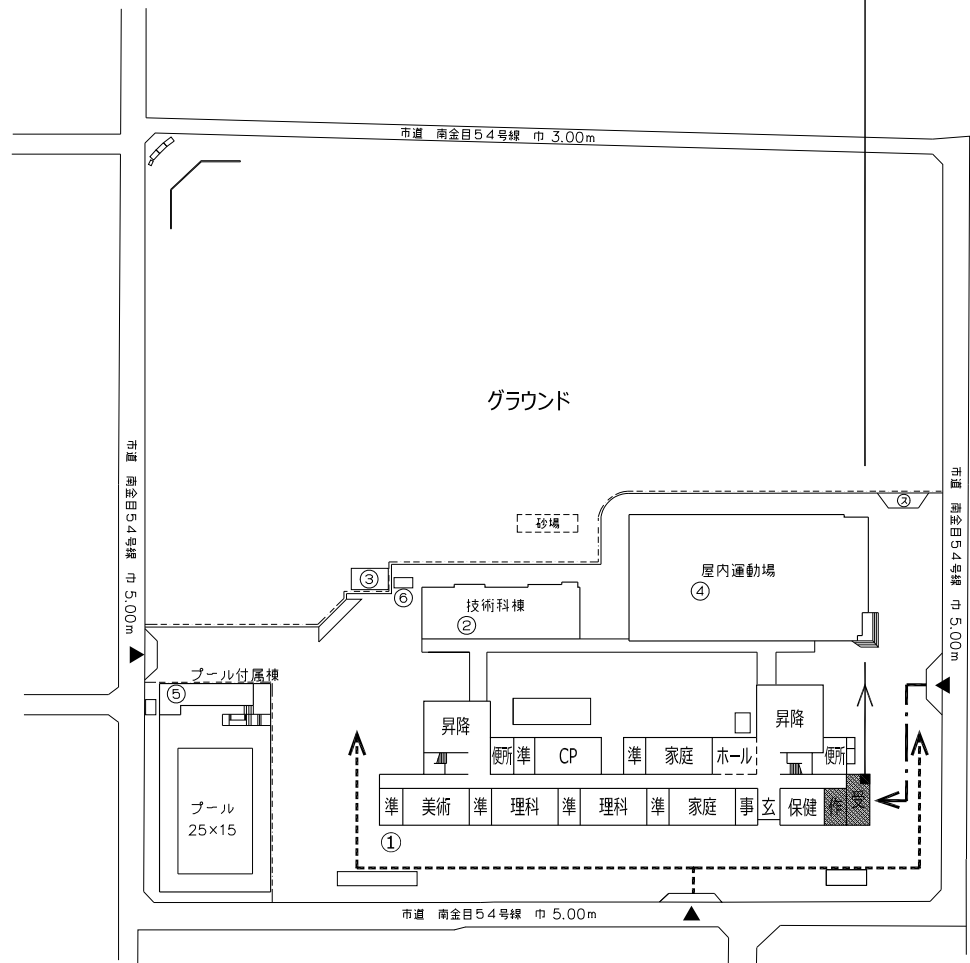
配置図兼1階平面図

生徒動線と配送車動線が交差
登下校時

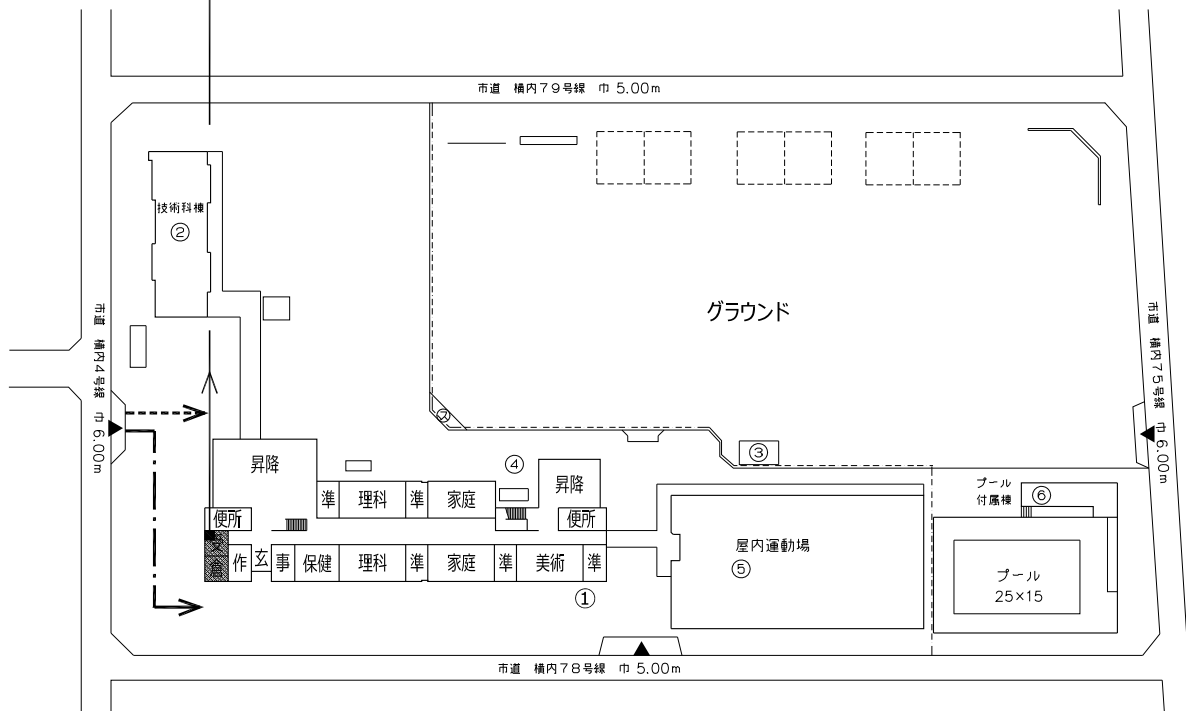
配置図兼1階平面図

生徒動線と配送車動線が交差
登下校時

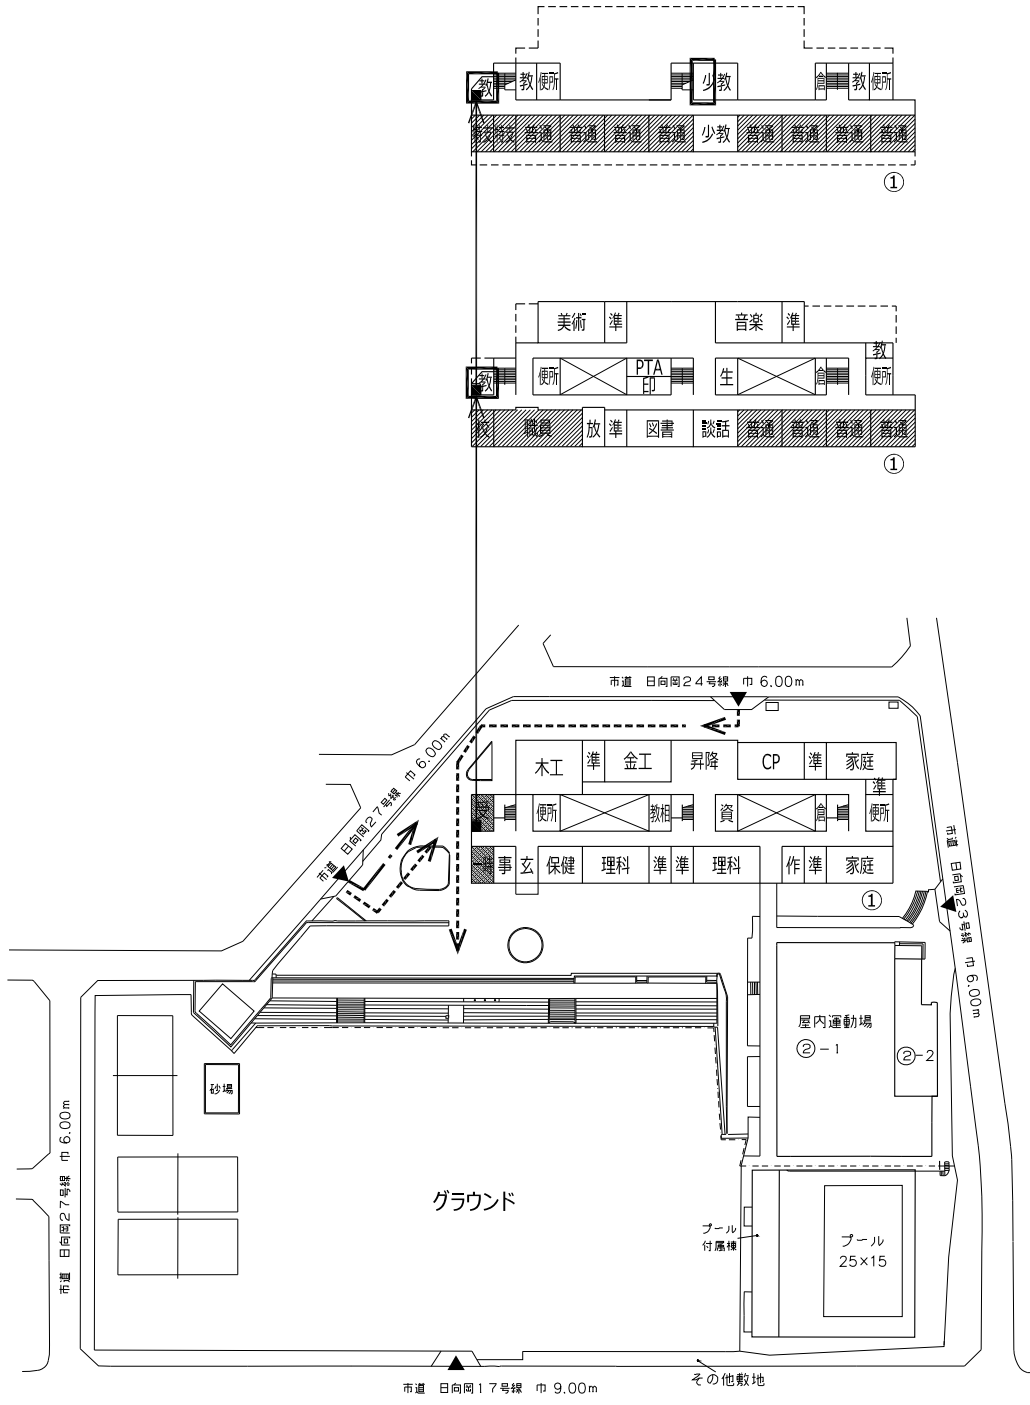
配置図兼1階平面図

生徒動線と配送車動線が交差
 登下校時・体育授業
 受入室前が狭いため、花壇撤去が必要
 配送車が寄付き難い
