資 料 編

資料2：市民参加の状況

<まちの点検>

平塚市バリアフリー基本構想（改定版）

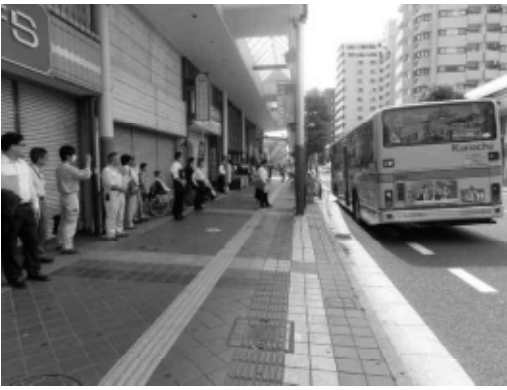
| <p>「銀座通り」バス停 《行き先音声案内》</p> | <p>誘導ブロックの不連続</p> |

| A 「銀座通り」バス停 《途中バス停での「行き先音声案内」確認》 | |
| | <ul style="list-style-type: none"> 録音された行き先案内は聞き取れなかった。3 台のバスを確認したが、1 台目だけが辛うじて乗務員の案内で二宮行きと聞き取ることができた。 |

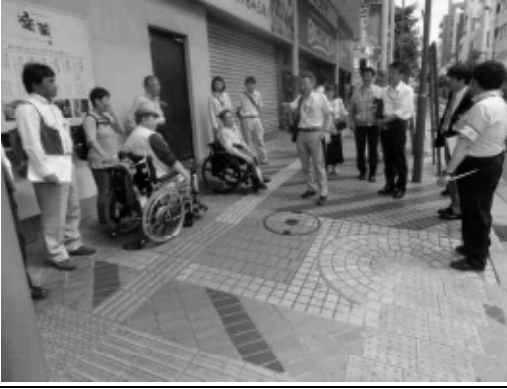
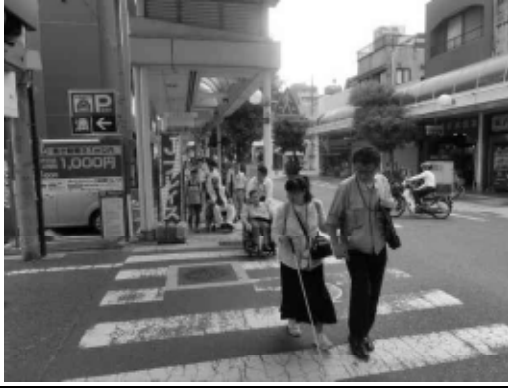
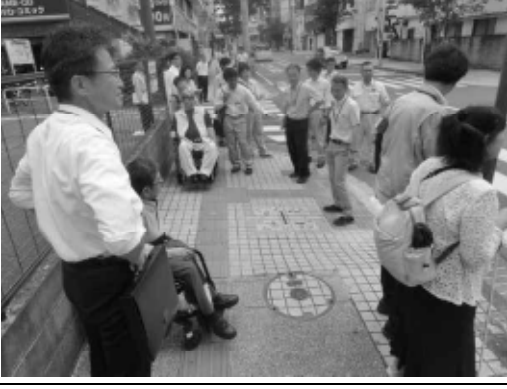
| <p>公園通り歩道 《歩道の切下げ勾配調査》</p> | <p>公園通り歩道 《歩道の切下げ勾配調査》</p> |
| <p>公園通り歩道 《歩道の切下げ勾配調査》</p> | <p>音響式信号機 《交通弱者用押しボタン》</p> |

| B 公園通り歩道 《歩道の切下げ勾配調査》 | |
| | <ul style="list-style-type: none"> 東側の歩道は西側より横断勾配がキツイと感じた。 勾配を改修するには地形的に難しいことが理解できた。簡単な改修方法は無いように思う。最終的には交差点を上げる大規模な方法となってしまう。 車いすは、前後左右両方にねじれている勾配は苦手である。 巻込み、段差改善改修により、以前に比べて通行しやすくなった。 歩道面を少し下げ、すりつけしやすく改修はできないか。 表面の素材が複数種類あるのはなぜか。補修が必要な時期に同じ材料が製造されていたため、なくなってしまう。 |

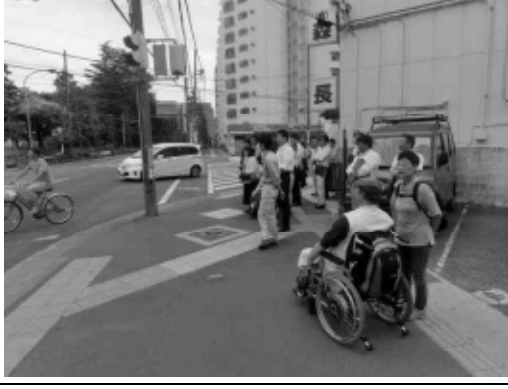
| C 横断歩道 《音響式信号機の設置状況・聞こえ方調査》 | |
| | <ul style="list-style-type: none"> 今回の調査箇所ではないが、平塚駅前交差点の音響式信号機が、どちらが青なのかわからなかった。 信号機が発信器対応になれば、利用者がある時だけ音が鳴ることになるので、騒音の問題は解消されるのではないか。 「(ピンポン) 青になりました」のピンポンが聞こえやすくなったと感じた。 一回だけ「青になりました」だと方向がとりづらく、渡りきることが難しい。青点減になった時に何も案内がない為わからない。 |
| | <ul style="list-style-type: none"> 交通弱者用押しボタンの役目、機能が初めてわかった。知らない人も多いと思うので宣伝してはどうか。 |
